**ANÁLISE DO PAVIMENTO DA GO-154 DO TRECHO ENTRE CARMO DO RIO  
VERDE E CERES: MÉTODO LEVANTAMENTO VISUAL CONTÍNUO**

**TRABALHO DE CONCLUSÃO DE CURSO SUBMETIDO AO CURSO DE  
ENGENHARIA CIVIL DA UNIEVANGÉLICA.**

# ANÁLISE DO PAVIMENTO DA GO-154 DO TRECHO ENTRE CARMO DO RIO VERDE E CERES: METÓDO LEVANTAMENTO VISUAL CONTÍNUO

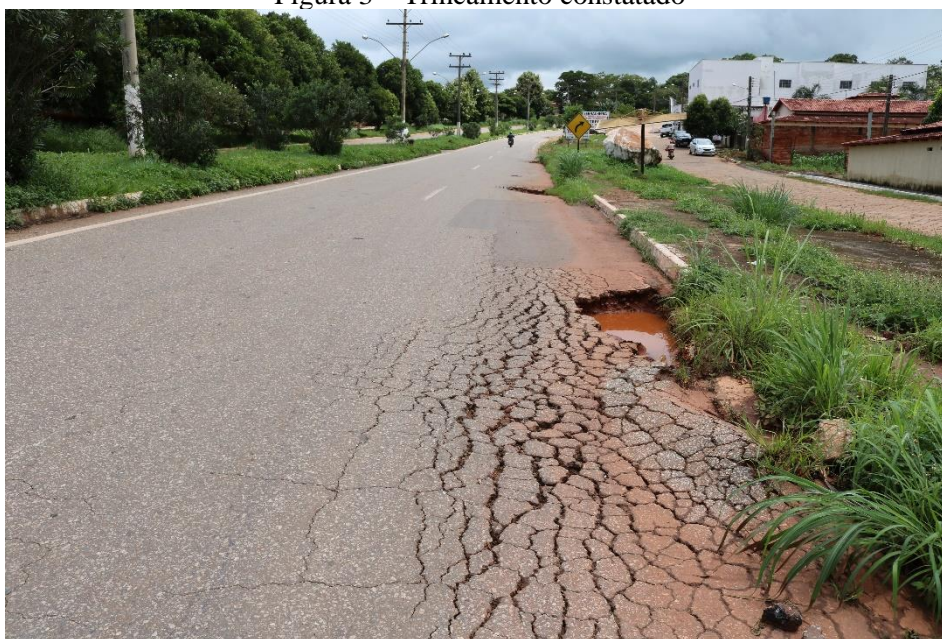
Figura 3 – Trincamento constatado

Com o levantamento visual efetuado, foi possível compreender esta delimitação e divisão em partes como uma forma de auxiliar a coleta de dados, sua interpretação e até mesmo, facilitar a elaboração do planejamento para executar reparos, bem como elaborar planos de atenção preventiva. No perímetro estabelecido, foi possível constatar a presença de diversos pontos com trincamentos como é perceptível ao se observar a Figura 3.

Segundo Homéz (2014), que desenvolveu um estudo avaliando o estado de conservação, resistência e durabilidade de várias rodovias do estado de Goiás, os trincamentos constam como principais patologias observadas nestas vias. Mesmo que menos degradante com relação a

buracos e panelas, os trincamentos são sintomas que apontam graves falhas na execução de pavimentos rodoviários. Segundo o autor, uma das principais causas de ruptura do pavimento é o trincamento por fadiga do revestimento, também chamado de “couro de jacaré”, que ocorre devido a tensões de tração.

Na Figura 3, é fácil visualizar que no ponto avaliado, as trincas estão do lado de uma panela, o que permite inferir como base em Moura (2011), que os trincamentos são um estágio de degradação que podem evoluir originando buracos. Por isso no caso do trecho avaliado é viável sugerir os tratamentos de todas as trincas, evitando o agravamento dos danos.

Como causas principais para o surgimento de trincas, Pessoa (2012), aponta aspectos como:

- Colapso do revestimento asfáltico devido à repetição das ações do tráfego;
- Subdimensionamento ou má qualidade da estrutura ou de uma das camadas do pavimento;
- Baixa capacidade de suporte do solo; envelhecimento do pavimento (fim da vida); asfalto duro ou quebradiço.

Portanto, com base nas afirmações de Moura (2011), olhando para os dados coletados na GO 154, é importante corrigir as trincas, pois assim, se torna economicamente mais viável, pois panelas e buracos são em suma danos que demandam mais tempo, trabalho e recursos para serem reparados. Além de que, buracos e panelas na pista são responsáveis pela maior parte de danos a veículos, gerando ainda situações críticas de acidentes.

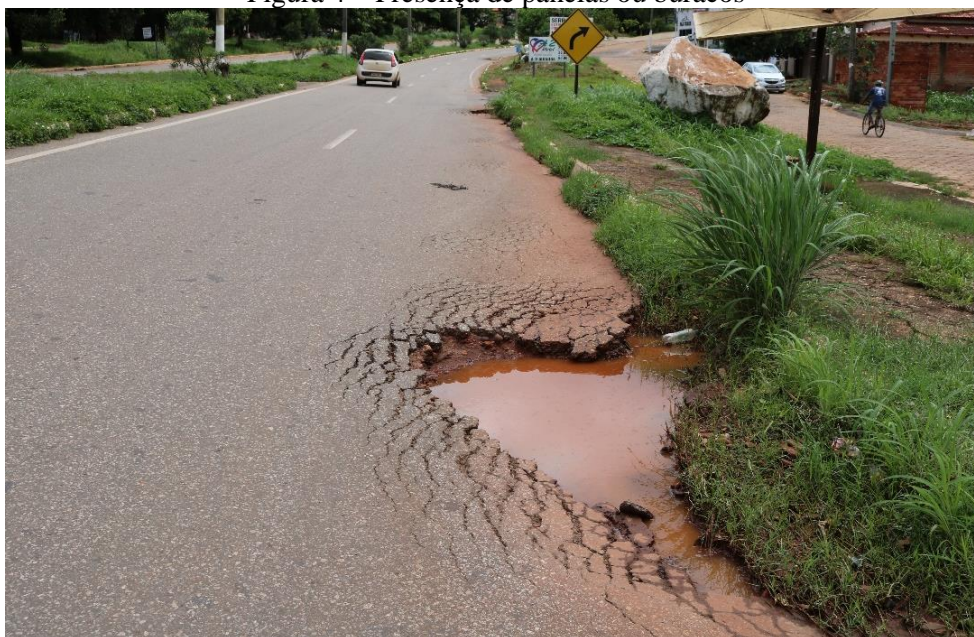
Figura 4 – Presença de panelas ou buracos

Outro dano ou avaria detectado no trecho, durante o Levantamento Visual Contínuo realizado, foram as panelas ou buracos, como é notável ao se observar a Figura 4. O problema foi detectado a poucos metros da rotatória da entrada da cidade de Ceres, saída para Carmo do Rio Verde, o registro fotográfico foi feito demonstrando a existência deste tipo de patologia ao longo do trecho.

autor, as causas de situações patológicas assim, como a atestada no estudo, são na maior parte das vezes devido a:

- Trincas de fadiga (processo que ocorre devido ao acúmulo das solicitações do tráfego ao longo do tempo);
- Desintegração localizada na superfície do pavimento;
- Deficiência na compactação; umidade excessiva em camadas de solo; falha na imprimação.

Um possível aspecto que pode ter facilitado a deformação manifestada em formato de panela, como se pode notar na Figura 4, é que pouco metros à frente encontra-se um ponto para parada de ônibus e para espera de carona, utilizado em maior proporção por alunos do Instituto Federal Goiano – Campus Ceres. Ao estacionar constantemente no local, que já se encontra sem meio fio, o peso dos veículos pode ter contribuído para uma sobrecarga não suportada pelo pavimento no lugar. Por estar já dentro do perímetro urbano, aberturas como esta, que facilitam o acúmulo de água parada, pode ser também um ambiente para proliferação de vetores de doenças com a dengue.

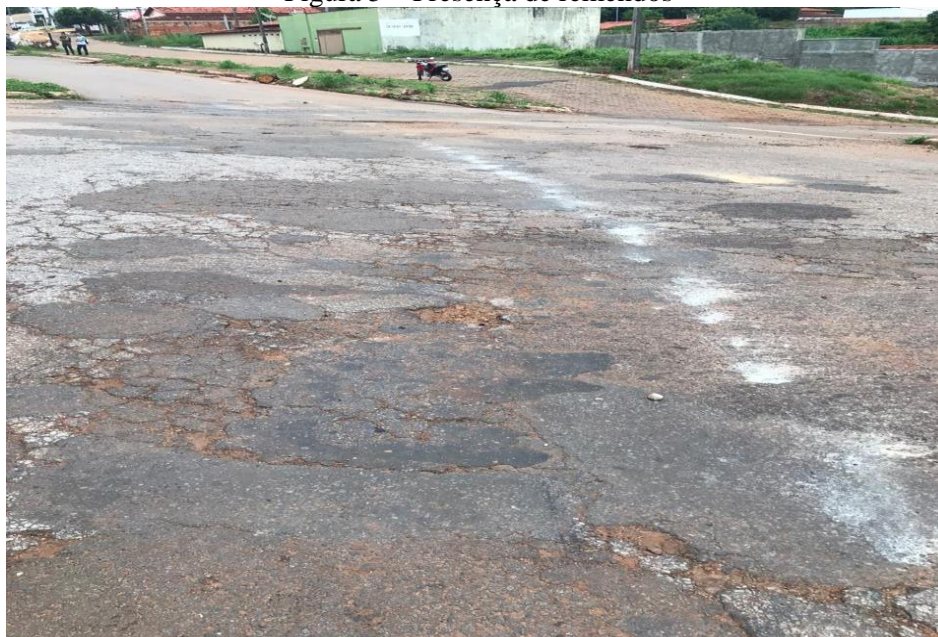
Figura 5 – Presença de remendos

Outro dano patológico constatado com o Levantamento Visual Contínuo, é referente aos remendos. A Figura 5, detalha a presença de remendo no trecho pesquisado da GO 154.

Segundo Marquesini (2012), o remendo tem sido apontado como avaria que causa danos em veículos. No mesmo sentido, Podkowa (2015), menciona que vias com muitos remendos deixam o asfalto com aspectos de “costelas de vaca”, uma vez que os veículos têm trepidação ao passar em malhas rodoviárias com muita presença de remendos. Durante o levantamento realizado dentro dos veículos, foi possível observar está trepidação mencionada por Podkowa (2015).

Os autores Soncin, Fernandes Júnior e Campos (2013), assinalam que um remendo se trata de panela preenchida com uma ou mais camadas de pavimentação para reabilitar a área afetada e avariada. Apesar de ser uma atividade de conservação, é considerado um defeito por apontar um local de fragilidade e por impactar o conforto durante o tráfego. Tais aspectos foram bem notáveis durante o Levantamento Visual Contínuo.

A deterioração de remendos é o conjunto de danos existentes em uma área de remendo. Como causas principais, Reis (2007), aponta carga de tráfego; emprego de material de má qualidade; ação do meio ambiente; má construção. No trecho abordado, é possível dizer que das causas apontadas por Reis (2007), a sobrecarga de tráfego, assim como ação de intempéries da natureza têm grande possibilidade de serem as responsáveis pelo dano no local.
