**ANÁLISE DAS PATOLOGIAS EM UMA EDIFICAÇÃO UNIFAMILIAR DEVIDO A
RECALQUES DIFERENCIAIS**

**TRABALHO DE CONCLUSÃO DE CURSO SUBMETIDO AO CURSO DE
ENGENHARIA CIVIL DA UNIEVANGÉLICA.**

ANÁLISE DAS PATOLOGIAS EM UMA EDIFICAÇÃO UNIFAMILIAR DEVIDO A RECALQUES DIFERENCIAIS

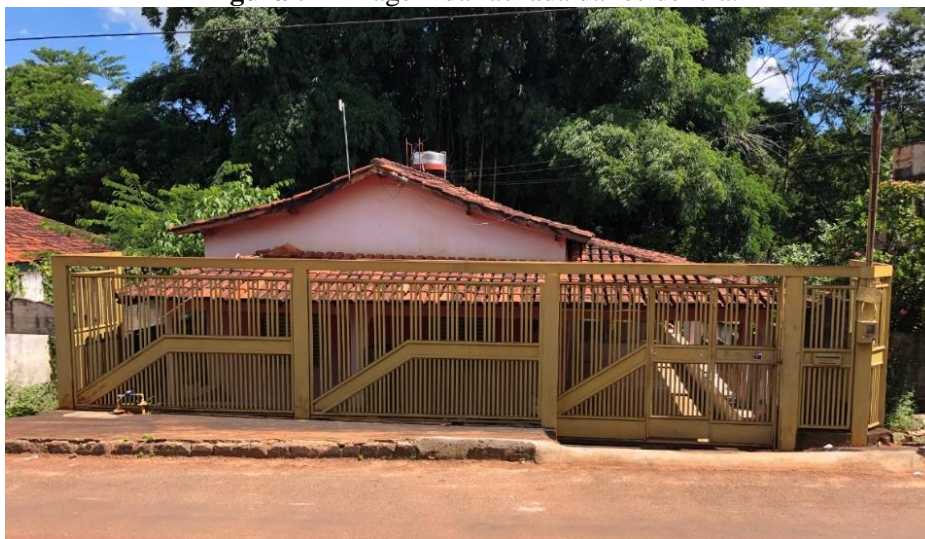
Figura 5 – Imagem da fachada da residência.

Conforme foi apontado, e pode ser observado nas Figuras 5 e 6, o terreno em que se encontra a edificação está totalmente cercado por vegetação. A vegetação pode influenciar devido a uma série de fatores, como: o tipo da vegetação presente, o tipo de solo local, a distância da vegetação da edificação, a alteração da umidade do solo, interferência física das raízes (MILITITSKY, CONSOLI e SCHNAID, 2008). Segundo os autores, as raízes podem extrair a água presente no solo, alterando seu teor de umidade e provocando seu adensamento de forma desigual, levando a estrutura ao recalque diferencial. Além disso, se o solo tiver características expansivas, o corte da vegetação próxima à edificação pode colaborar para a expansão do solo, causando movimentos verticais na fundação (MILITITSKY, CONSOLI e SCHNAID, 2008).

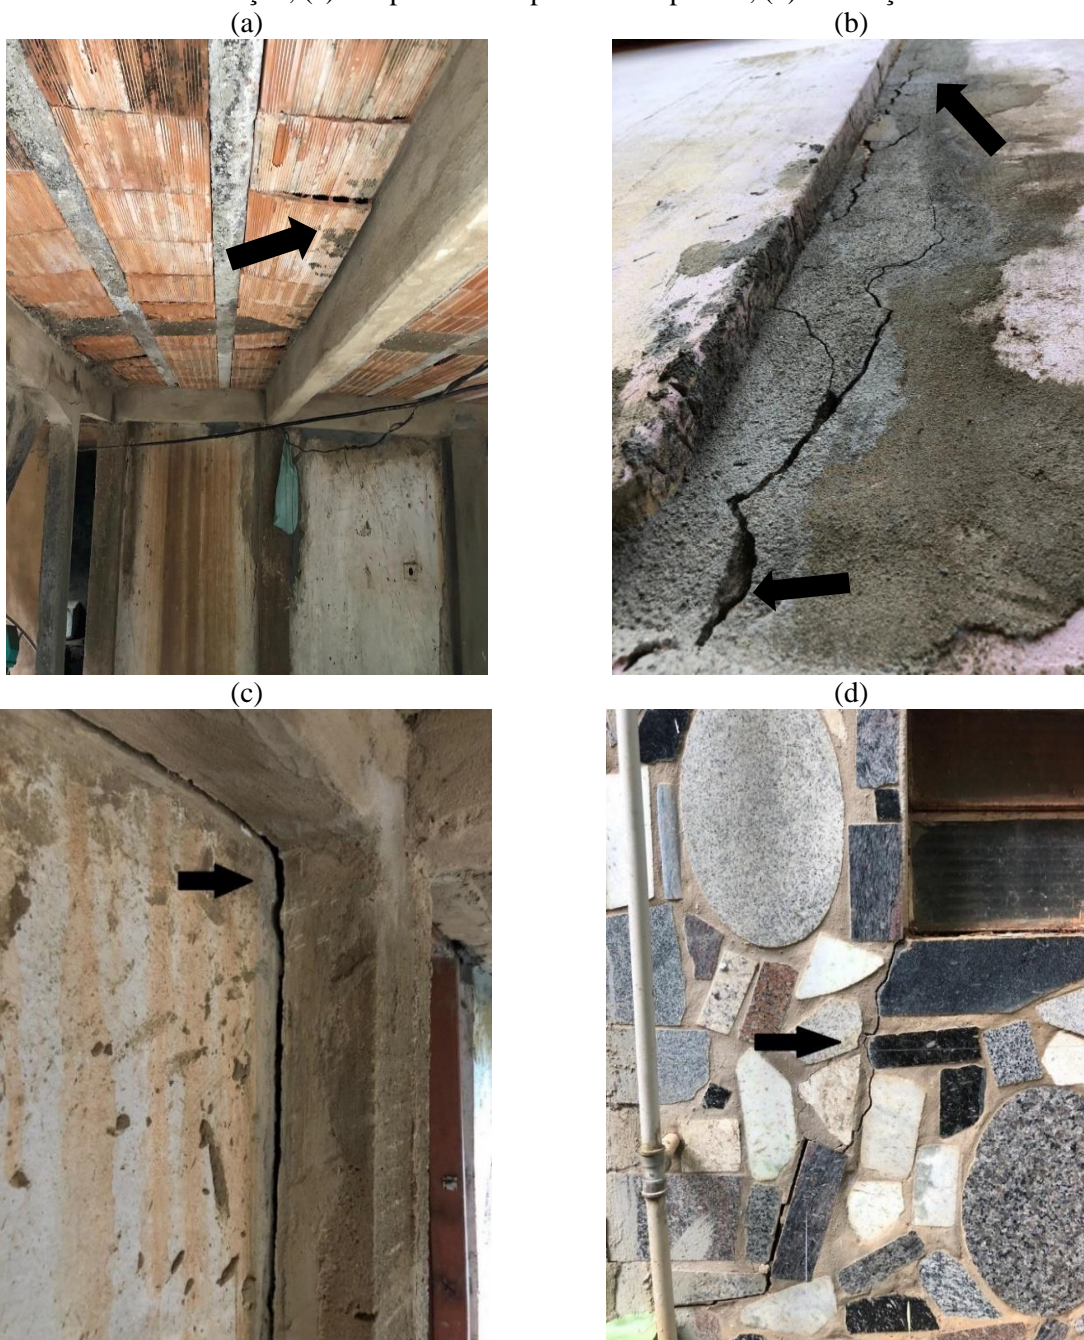
Figura 6 – Patologias encontradas no pavimento inferior da edificação: em (a) deformação na laje; (b) fissuração; (c) rompimento do pilar com a parede; (d) fissuração.

considerar mais afetado o pavimento inferior, devido o maior contato com o solo. As Figuras 6a, 6b, 6c e 6d mostram patologias neste pavimento que são decorrentes deste problema.

A Figura 6a apresenta a deformação na laje, onde pode ser observado o deslocamento da alvenaria, alterando assim a integridade estrutural. Já a Figura 6b mostra uma fissura vertical na parede externa com variação da abertura, que se inicia com maior espessura nas proximidades do solo, se estendendo até o topo da parede. A Figura 6c apresenta o rompimento do pilar e da viga com a parede pelas lamelas laterais da argamassa. A Figura 6d apresenta uma fissura com origem no vértice da abertura da janela, propagando-se seguindo uma trajetória inclinada.

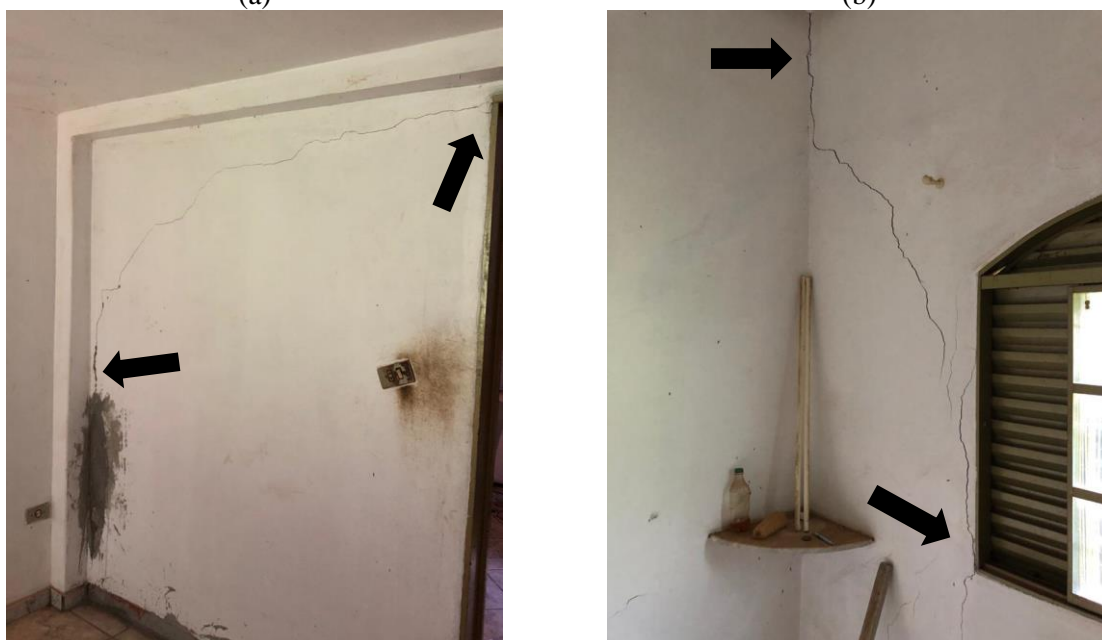
Figura 7 – Fissuras devido a deflexão de componentes estruturais: (a) fissura inclinada em direção ao ponto crítico; (b) fissura com variação da abertura.

No pavimento superior, foram observadas fissuras inclinadas e variações em suas aberturas, muito parecidas com aquelas provocadas por deflexão de componentes estruturais e patologias ocasionadas devido ao solo, o que pode ser observado na Figura 7a e 7b.

Como pode ser observado, na Figura 7a a fissura se estende da abertura da alvenaria até o pilar do cômodo, com sua inclinação direcionada ao ponto em que ocorreu maior recalque. A Figura 7b também apresenta a mesma característica de inclinação. A fissura inicia-se na lateral da janela e direciona-se para o pilar. Além disso, a fissura sofre alterações em sua abertura.

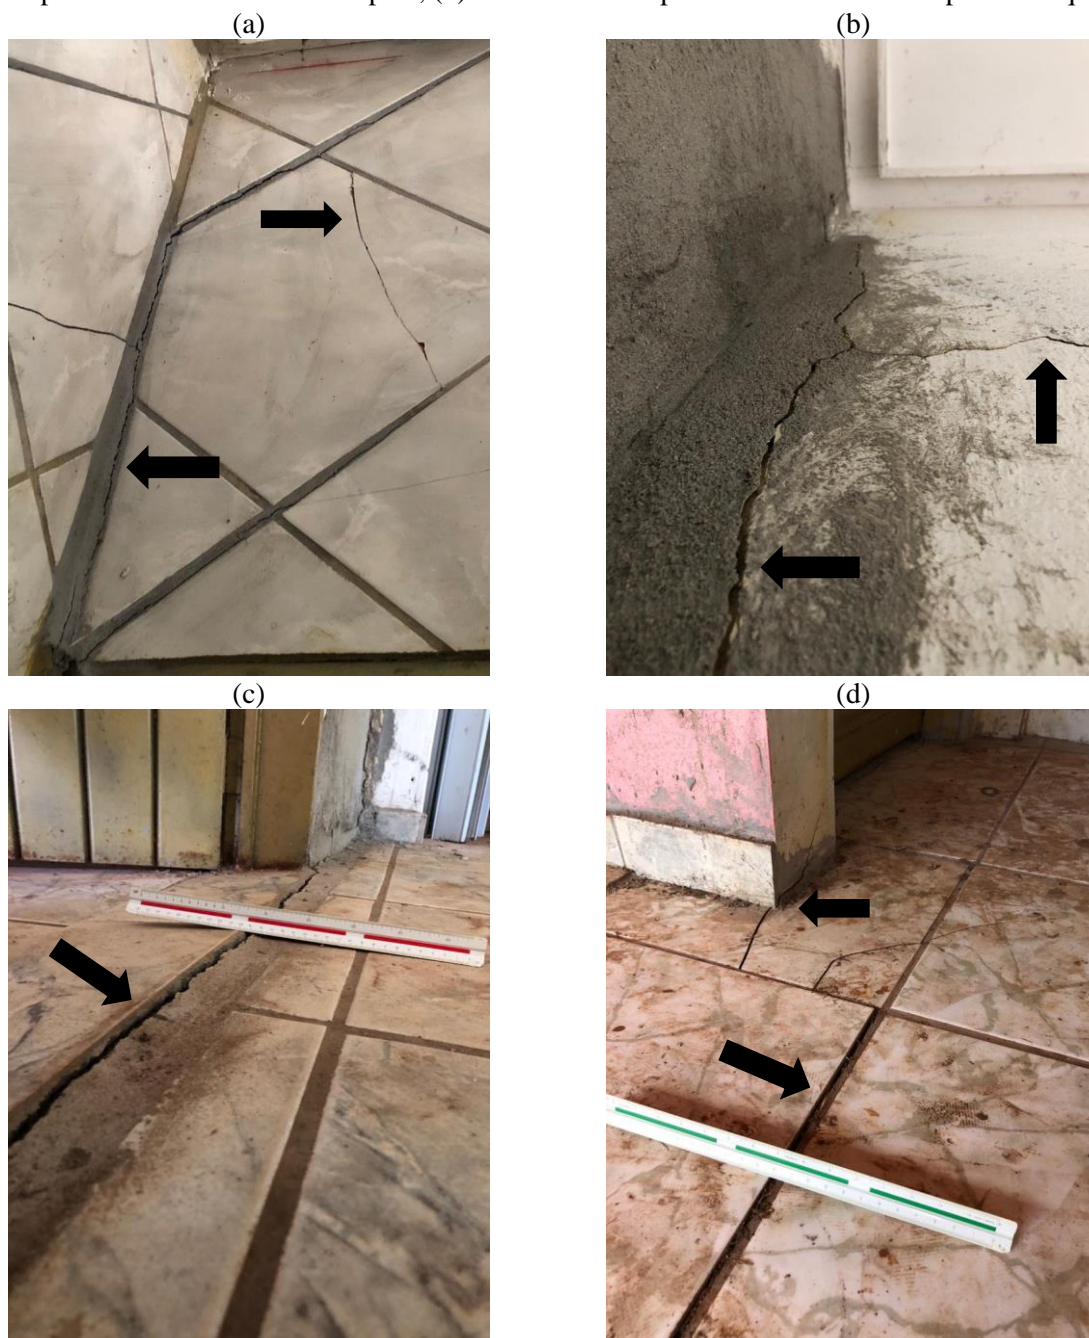
Figura 8 – Fissuras provocadas pelos movimentos de retração e expansão do solo: (a) fissuração no vértice superior na parede interna; (b) fissura no canto superior da parede, próxima ao pilar; (c) rompimento e rebaixamento do piso; (d) afastamento do piso e fissuras causadas pelo recalque.

As patologias apresentadas na Figura 8 localizam-se no pavimento superior da edificação. Tratam-se de fissuras muito semelhantes àquelas provocadas pelos movimentos de retração e expansão do solo.

A Figura 8a localiza-se no revestimento da parede da cozinha, logo acima da porta. Como pode ser observado, há fissuras tanto na vertical quanto na horizontal. A Figura 8b possui algumas semelhanças nas alterações físicas com a Figura 8a. Nota-se que as fissuras aparecem no canto superior da parede, também com inclinação na vertical e horizontal. A Figura 8c mostra uma abertura relevante do piso com o contra piso. Nota-se também o rebaixamento de um piso para o outro. Na Figura 8d mostra o afastamento entre os pisos cerâmicos e um desnível entre eles. Além disso, podem ser vistas fissuras nos pisos direcionadas para o pilar.
