UNIEVANGÉLICA – CAMPUS CERES

**MELHORIA NA PAVIMENTAÇÃO ASFÁLTICA DA AVENIDA JACARANDÁ EM
RUBIATABA-GO: DIMENSIONAMENTO DE UM SISTEMA DE DRENAGEM
EFICIENTE**

**TRABALHO DE CONCLUSÃO DE CURSO SUBMETIDO AO CURSO DE
ENGENHARIA CIVIL DA UNIEVANGÉLICA.**

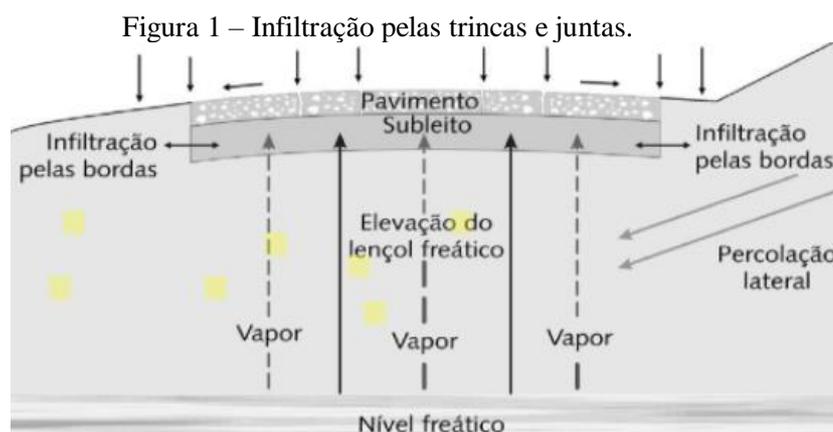
A poluição devido ao acúmulo de água, junto a lixos e resíduos gerados no contexto urbano, contribui para poluição do ambiente. Isso ocorre em razão da evaporação de águas urbanas contaminadas, que poluem o ar, atingem a água e o solo, que por fim afeta a população abastecida por estes recursos. Além dos prejuízos ocasionados aos recursos naturais, há prejuízos quanto a infraestrutura urbana, como os ocasionados no pavimento asfáltico por não ocorrer o escoamento adequado, além disso a umidade pode acontecer também por evaporação do nível freático, contribuindo para a degradação do pavimento (SUZUKI, 2013). De acordo com a figura 1, é possível perceber situações que levam a saturação do asfalto.

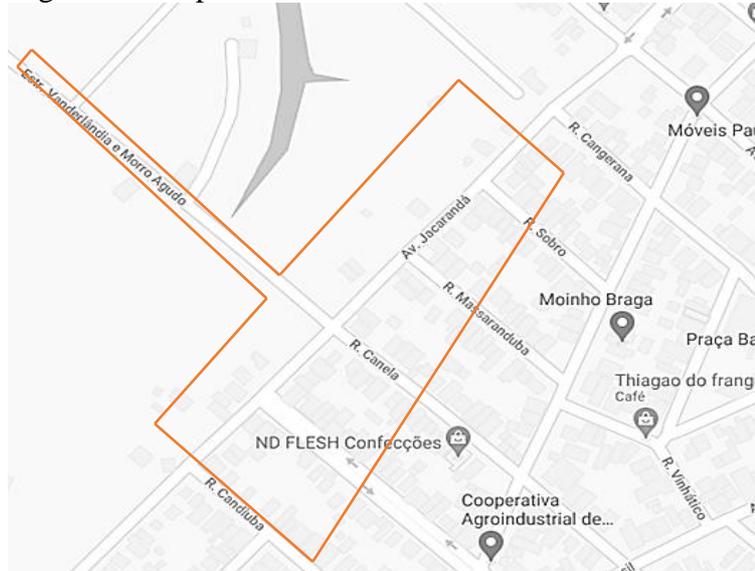
Figura 2 – Mapa da área de influência da Avenida.

É importante a inter-relação sobre o relevo, uso do solo, controle ambiental e recursos hídricos para o planejamento e execução do sistema de drenagem urbana (TUCCI, 2002). Para isso fez-se uma análise da área de estudo, as ruas coletoras que a avenida recebe, as influências ambientais, como o a nascente de um córrego próximo a avenida, a declividade da avenida, e as ruas coletoras que deságuam os fluídos superficiais, como as ruas Massaradúba, Canela, Sobro e Guatambú, conforme figura 2.

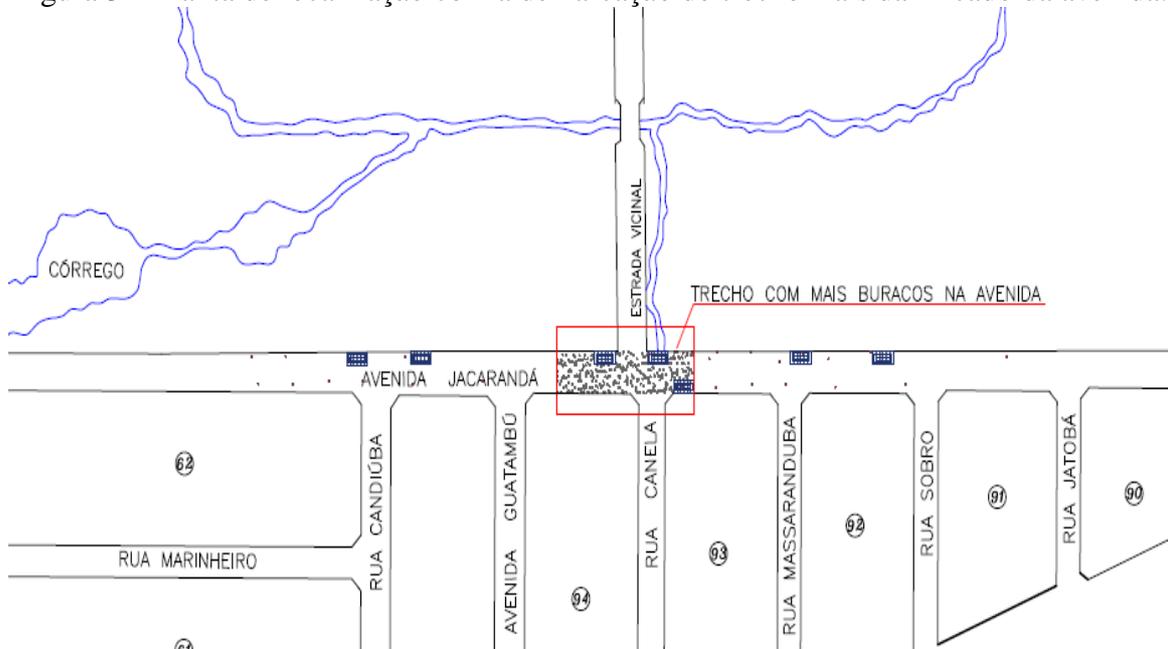
Figura 3 – Planta de localização com a demarcação do trecho mais danificado da avenida.

Foi possível verificar a influência do sistema de drenagem urbana na avenida Jacarandá, realizando o levantamento do sistema de drenagem presente, como as bocas de lobo, a partir de medições in loco, google maps, e, fotos. Segundo DNIT (2011) é importante realizar o gerenciamento de trechos prioritários da malha rodoviária, pois assim será possível verificar locais que necessitam de um ciclo de manutenção constante para assegurar a conservação do asfalto. A partir disso, foi analisado o trecho e demarcado os buracos encontrados na avenida, destacando-se o trecho com a presença de mais buracos, definindo assim as características que desencadearam as deteriorações presentes, a partir da planta baixa da avenida, desenvolvida no Autocad (software de desenho do CAD), esse trecho foi identificado, figura 3.

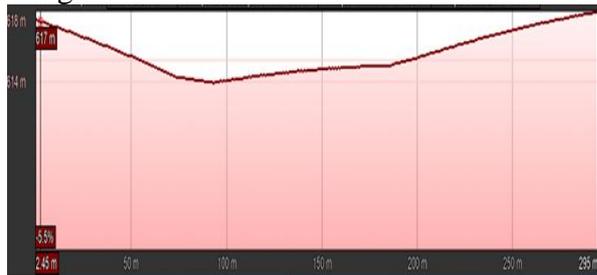
Figura 4 – Declividade Avenida Jacarandá.

Entre as características levantadas da avenida está a inclinação devido ao relevo, no qual foram levantadas, pelo Google Earth, as declividades da avenida e das ruas que a avenida recebe, o escoamento superficial, das ruas Canela, Massaranduba e Guatambu; de acordo com as figuras 4, 5, 6, e 7. Para que seja possível estimar os problemas relacionados ao sistema de drenagem existente, foi necessário uma pesquisa quali-quantitativa, por meio dos dados levantados conforme deve ser dimensionado o sistema de drenagem que seja eficiente para a avenida

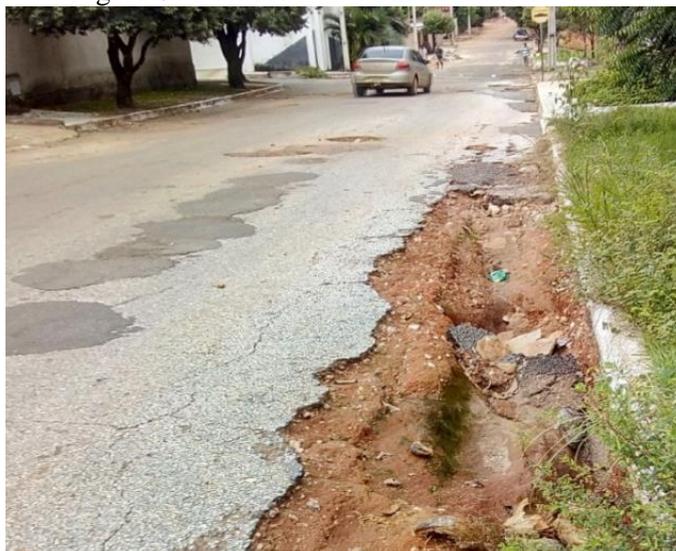
Figura 8 –Buracos na Avenida Jacarandá.

Na avenida Jacarandá o estado do asfalto denota a displicência por parte da prefeitura, devido a existência de tantos buracos, a mesma se encontra em processo de deterioração constante, principalmente quando há chuvas, conforme figura 8. Medidas devem ser tomadas para que ocorra a restauração da mesma, e, assim o problema quanto a infraestrutura urbana seja resolvido. A questão é que o recapeamento asfáltico é realizado de forma simplista com frequência. Na restauração das vias é realizada uma emulsão asfáltica que é inserida onde há a presença de buracos, o dilema proposto é a adesão que é alcançada entre as camadas do pavimento antigo e novo, figura 9, pois a funcionalidade devida de um pavimento ocorre quando as camadas inferiores e superficiais trabalham em conjunto (DELBONO, 2019).

A situação dos buracos da avenida, além de ser necessário um sistema de drenagem eficiente também é necessário um novo recapeamento e recuperação do asfalto deste a base até a manta asfáltica.

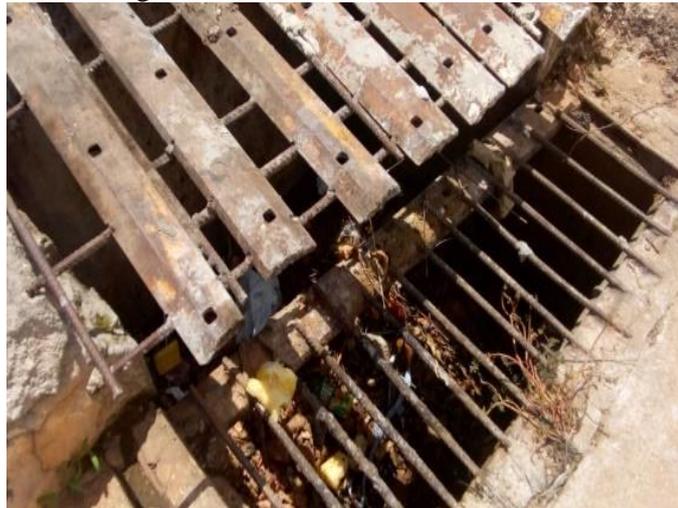
Figura 10 –Boca de Lobo com resíduos.

O sistema de drenagem na avenida Jacarandá e nas ruas que a avenida é ligada, apresentam dispositivos, bocas de lobo, bem locadas, porém em alguns locais que necessitam não possuem os dispositivos, e, os que estão presentes necessitam de inspeção de limpeza contínua, pois estão sempre com muito resíduos; figuras 10 e 11, o que dificulta no escoamento das águas urbanas.

Notou-se que os dispositivos de drenagem carecem de inspeção, como limpeza dos mecanismos de drenagem, manutenção das gretas, e, vistoria para que as mesmas possam ser úteis e contribuir para a segurança e também evitar que os fluídos não escoem e poluem o córrego.

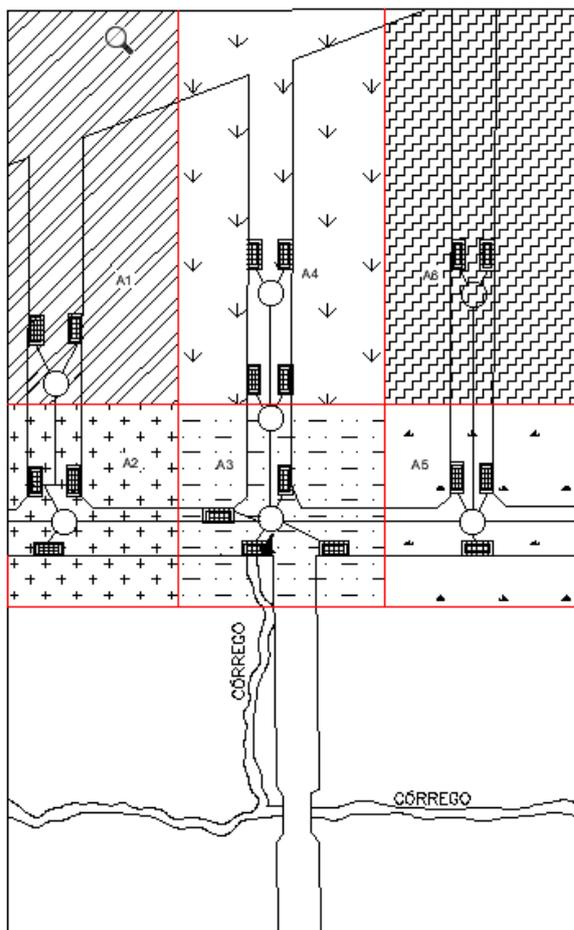
Figura 12 –Demarcação das áreas de influência

No dimensionamento do sistema de drenagem urbana que possa contribuir e melhorar o estado da avenida Jacarandá, foi realizado a locação dos dispositivos de drenagem na avenida e ruas Canela, Massaranduba e Guatambu, que desaguam na avenida, e, assim realizado o levantamento das áreas de influencia dos poços de visita presentes neste dimensionamento, conforme as figuras abaixo, 12 e 13.

Após a definição e locação dos elementos, cálculo das áreas, foi realizado o dimensionamento com base nos dados das ruas próximo a avenida Jacarandá, e, na avenida. Conforme as tabelas 1, 2 e 3, é possível analisar todas as etapas do dimensionamento realizado para o escoamento devido dos fluídos.

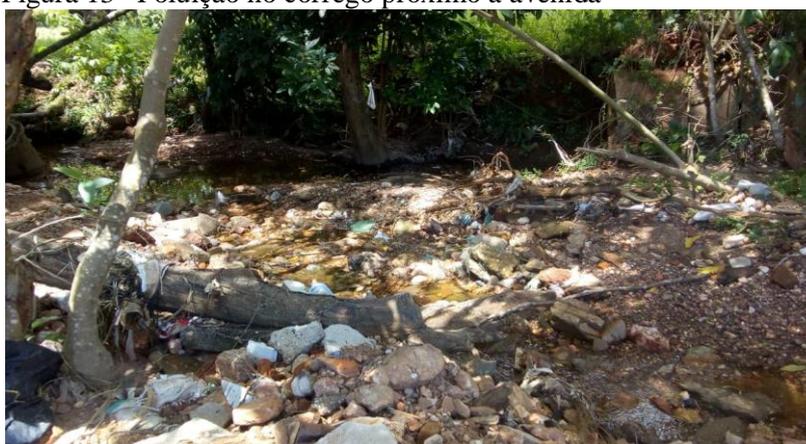
Figura 13 –Poluição no córrego próximo a avenida

No dimensionamento aqui realizado, foram acrescentados quatro bocas de lobo além das existentes nas ruas e avenida. Além dos danos causados ao asfalto onde se encontra a avenida Jacarandá, o córrego que recebe os fluídos do mesmo foi poluído em razão dos lixos que são jogados nas ruas, que não só contribuem na obstrução do escoamento e impedem o escoamento nas galerias para levarem as águas até o córrego, mas também danifica os cursos d'água que são poluídos.

Essa poluição se deve ao fato da população não contribuir para a limpeza e organização da cidade, jogando lixos nas ruas e limpeza urbana. As bocas de lobo, em sua maioria, não possuem gretas para evitar que o lixo caia diretamente nas galerias e entopem as mesmas ou evite que esses lixos cheguem até o córrego.
